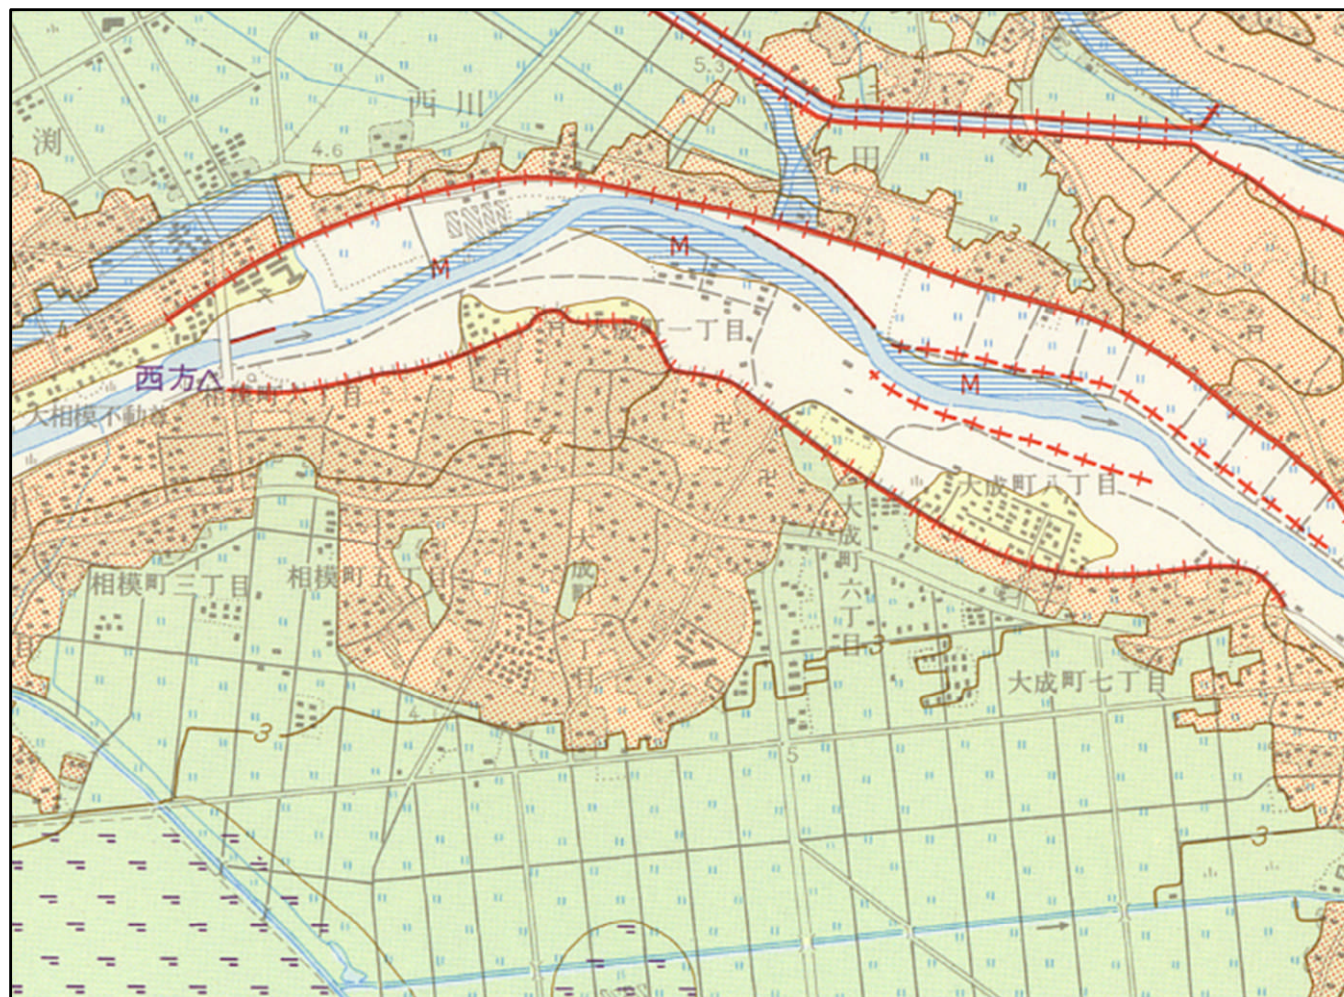
地理院地図(電子国土 Web) : 「治水地形分類図(初版 : 1976～1978 年)」より引用  
「大相模郷」は「南に凸」の  
「半円形」の「ほとんど全て」が「自然堤防」である。  
ゆえに  
「旧河道」が「どこを流れていたのか」を「推定」出来ない。

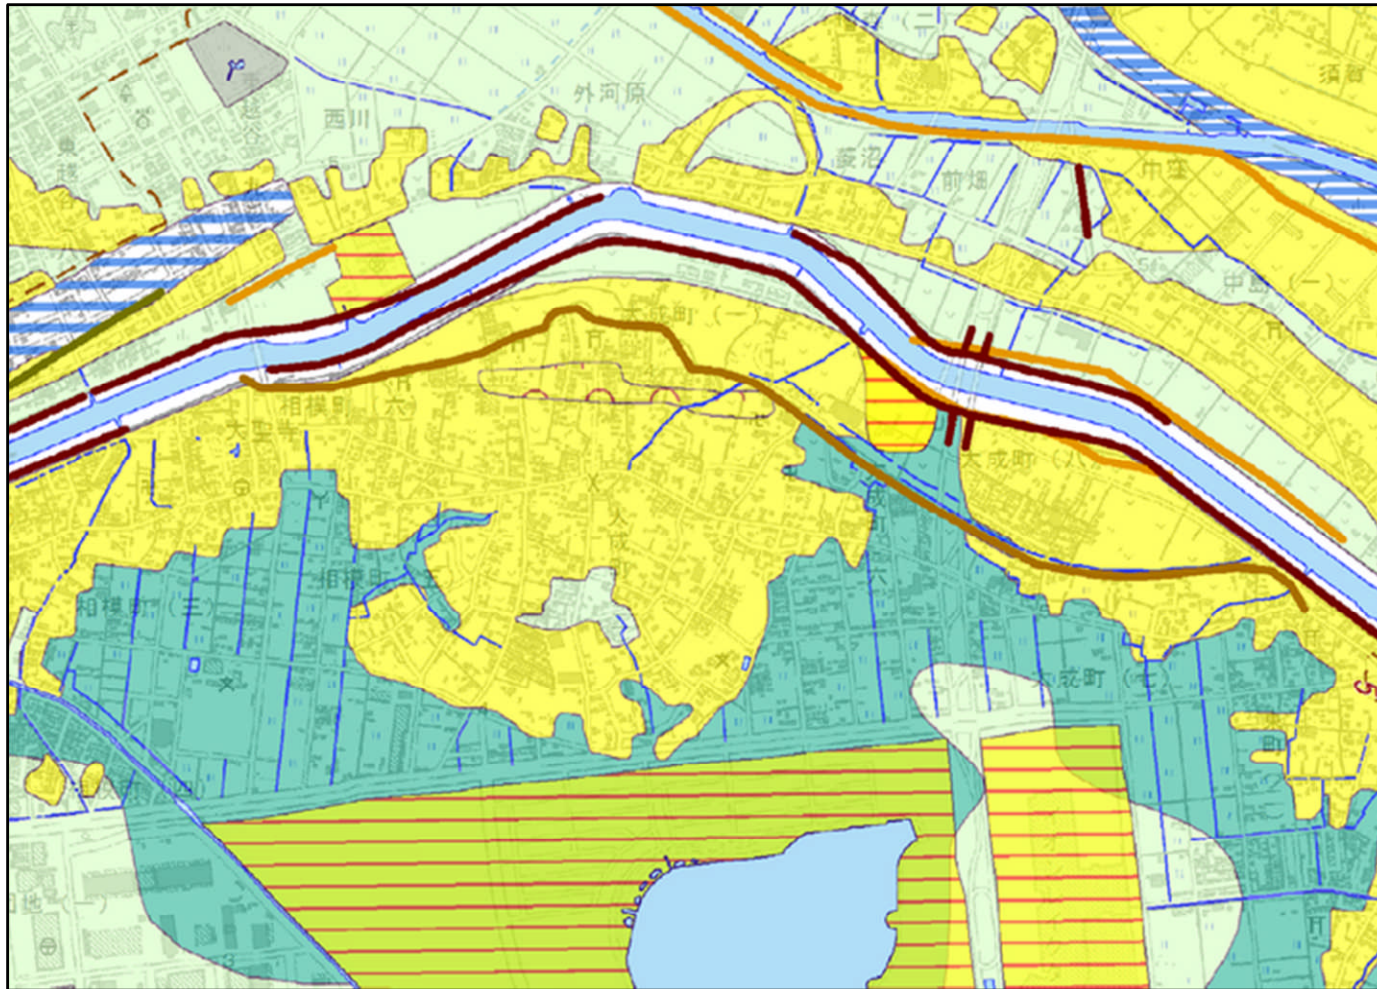
地理院地図(電子国土 Web) : 「治水地形分類図(更新版:2007 年以降)」より引用  
「大相模郷」は「南に凸」の  
「半円形」の「ほとんど全て」が「自然堤防」である。  
ゆえに  
「旧河道」が「どこを流れていたのか」を「推定」出来ない。

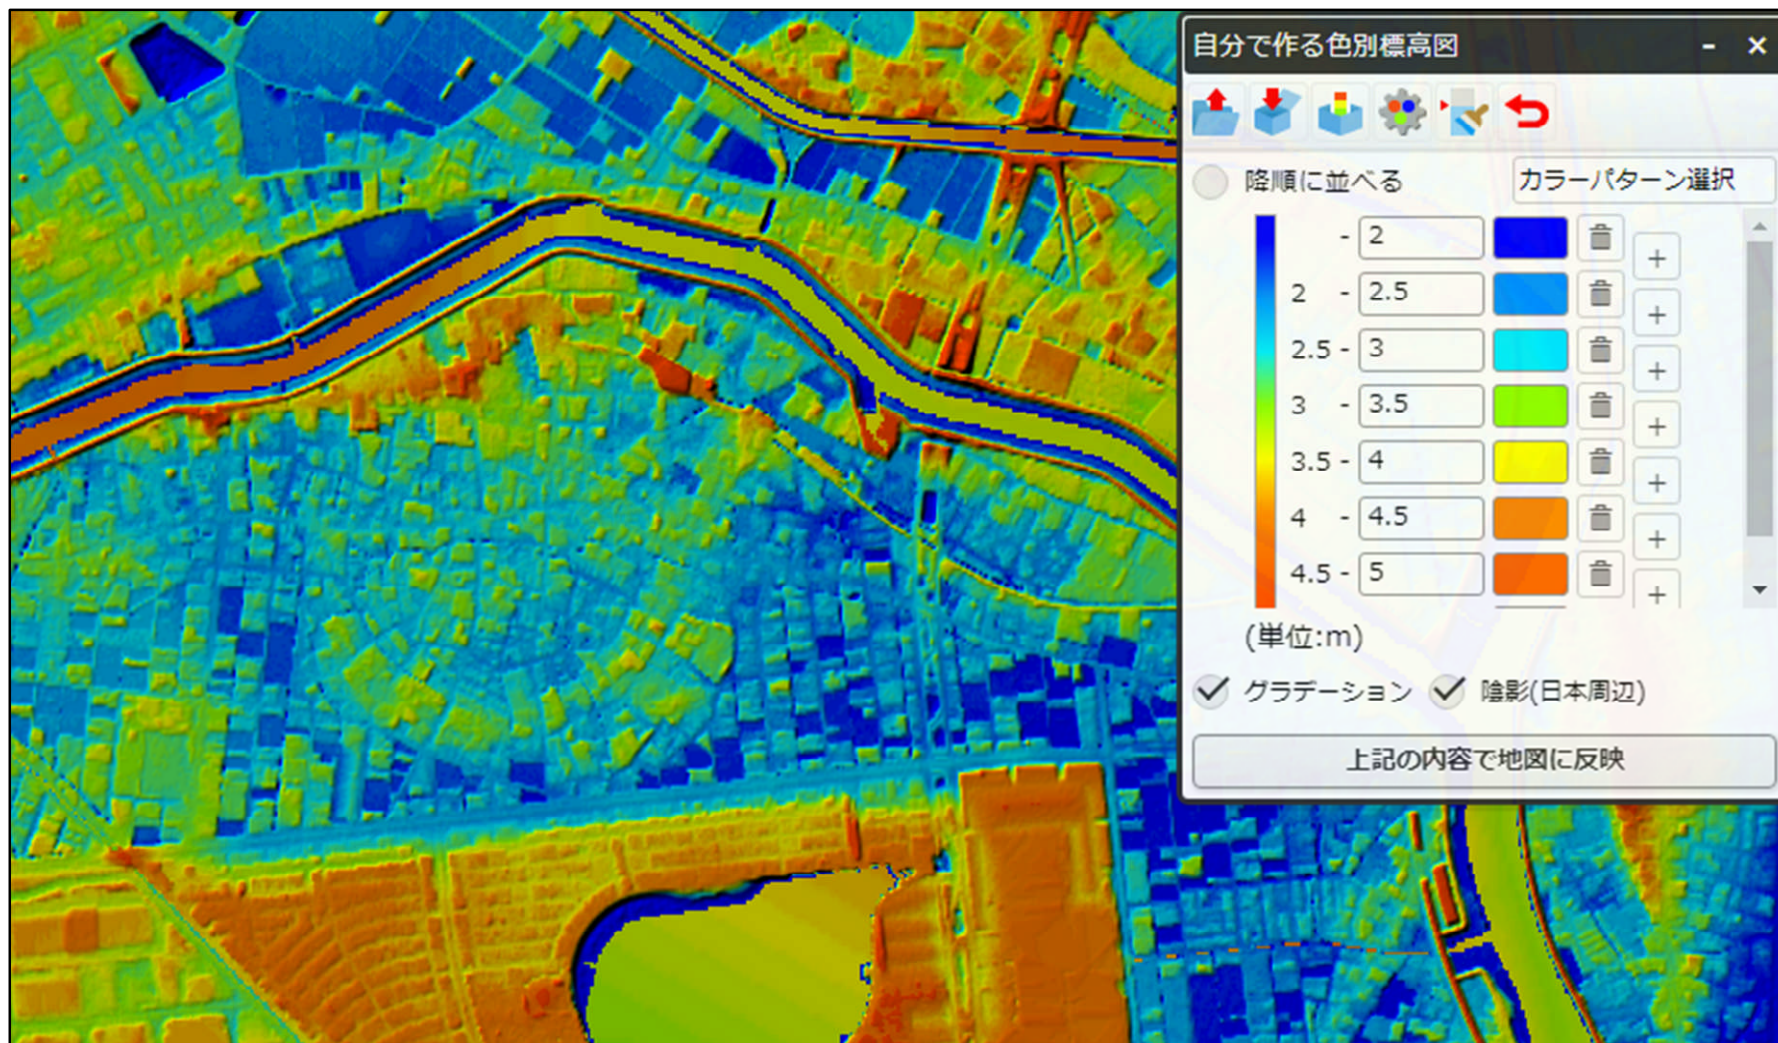
地理院地図(電子国土 Web) : 「自分で作る色別標高図」より引用  
「大相模郷」は「南に凸」の  
「半円形」の「旧河道沿いの一部」が「自然堤防」である。  
ゆえに、「旧河道」が「どこを流れていたのか」を「線」として「推定」出来る。  
※「自然堤防」の位置は、「国土地理院」の「デジタルデータに依拠」し  
「標高パターン」及び「色別」は、「オリジナルデータ」である。

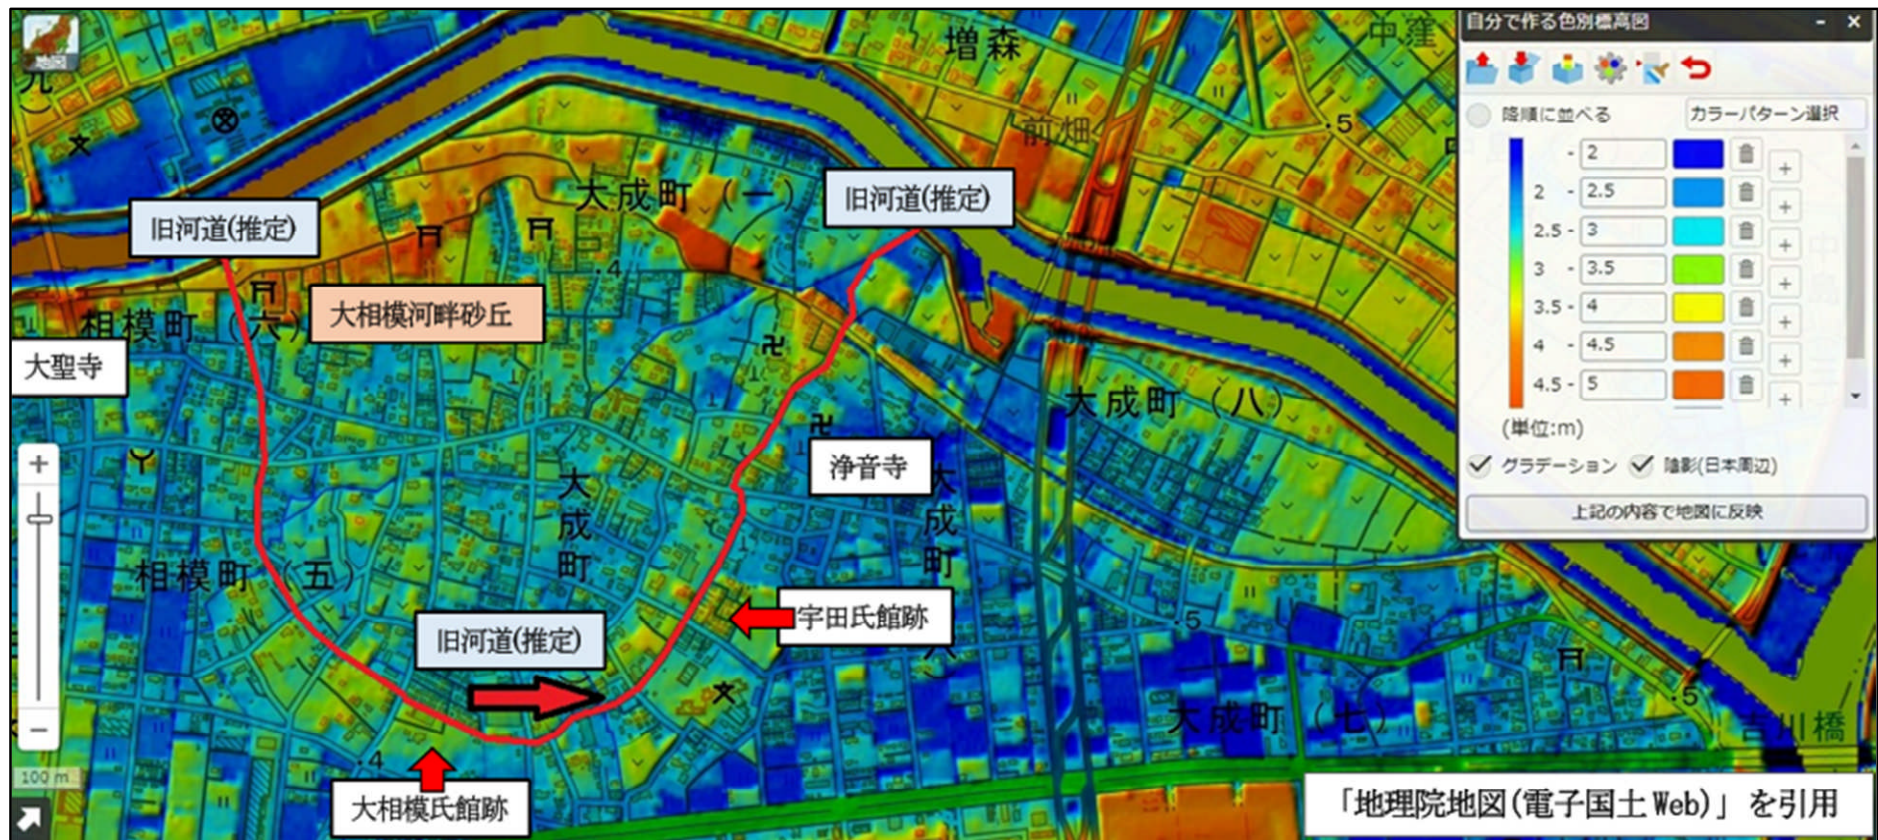
上記の「オリジナルデータ」を基に  
「大相模郷」の「自然堤防」の「位置を把握」  
「旧河道」が「どこを流れていたのか」を「線」として「推定」  
「大聖寺」「大相模氏館跡」「宇田氏館跡」「浄音寺」が  
「旧河道」の「自然堤防」上に位置していることを「発表」したのは  
秦野 秀明(2023)「仮説 「大相模郷」の地形は「元荒川(利根川本流)旧河道」が形成した」  
[http://koshigayahistory.org/230614\\_ohsagamigoh\\_h\\_h.pdf](http://koshigayahistory.org/230614_ohsagamigoh_h_h.pdf)  
である(発表:2023年6月14日)  
「大相模郷」の「自然堤防」の「位置を把握」  
「旧河道」が「どこを流れていたのか」を「線」として「推定」する方法は  
管見の限り、「国土地理院」の「デジタルデータ」に依拠する手法がベストである。
