四本塚（しほんいり）

秦野 秀明

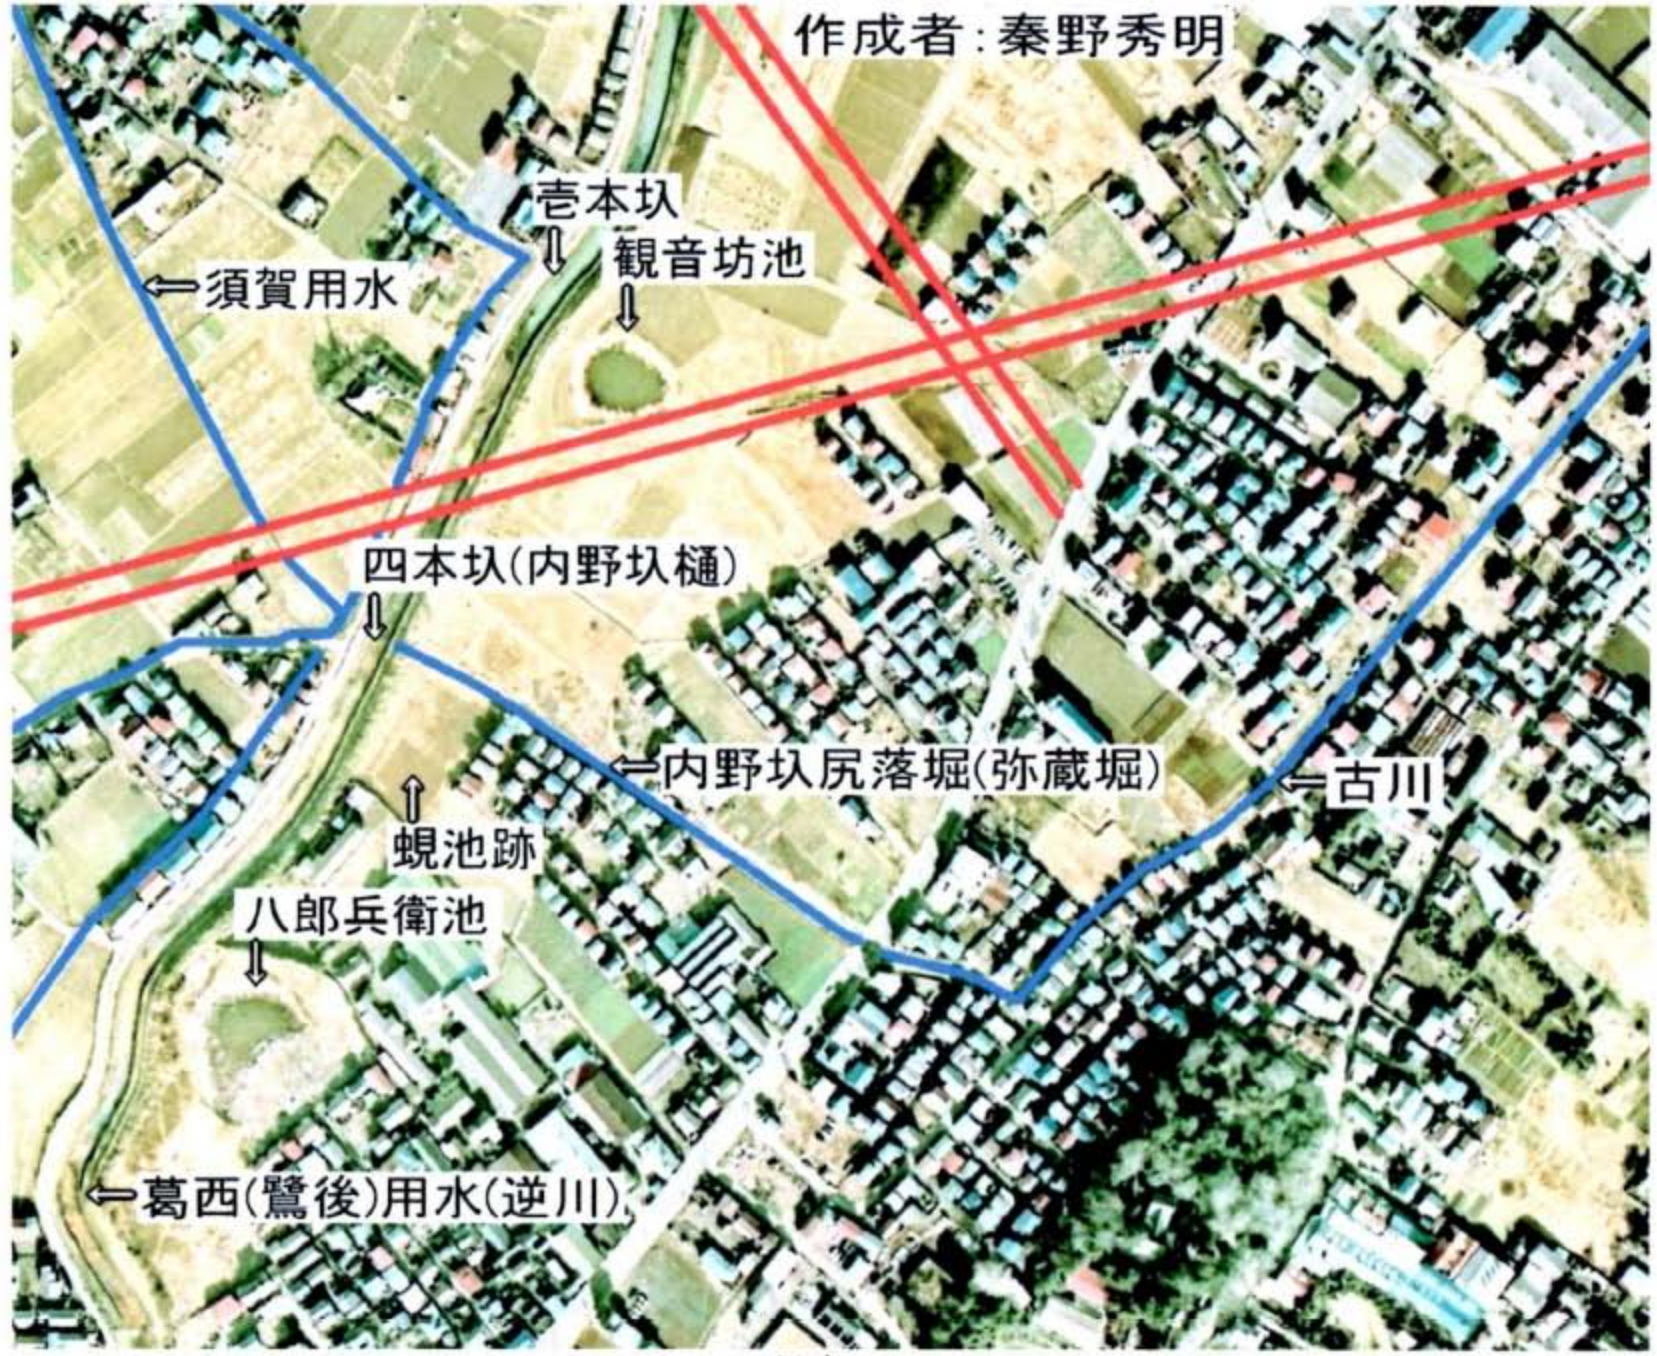
写真 1

「国土画像情報(カラー空中写真) 国土交通省」
 整理番号 CKT-74-15
 撮影年度 昭和 49 年度(1975 年(昭和 50 年)1 月 3 日)
 撮影コース C9B 写真番号 19
 に加筆して転載

※ 一九八〇年代前半まで存在した「観音坊池」の位置を、一九八〇年代前半以降に建設された「都市計画道路北越谷駅東口線」の「南側」に描写する資料を散見するが、右の「写真 1」から判るように、「観音坊池」の位置は、「壺本塚」のほぼ正面で且つ、「都市計画道路北越谷駅東口線」の「北側」に存在していた。
